## Studi Evaluasi Pemeliharaan Bendungan Cicinta Maja : Analisis Angka Kebutuhan Nyata Operasional dan Pemeliharaan (AKNOP)

Andres Pulana<sup>1</sup>, Haryono Putro<sup>2</sup>

Universitas Dian Nusantara, Indonesia

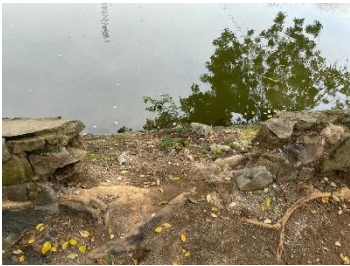
No.	Tanggal Inspeksi	Lokasi Kerusakan	Jenis Kerusakan	Deskripsi Kerusakan	Tingkat Kerusakan (Ringan/Sedang/Berat)	Foto Dokumentasi	Tindakan yang Diperlukan
2	07/11/24	Tanggul Penahan disekitar dinding	Kerusakan pada Struktur Tanggul/Batu Penahan Erosi Tanah	Terdapat bagian tanggul atau dinding penahan yang terbuat dari batu yang terlihat mengalami keruntuhan atau longsor. adanya erosi tanah di sekitar tanggul	Berat

Perbaikan dan Penguatan Struktur Penahan Penggunaan bronjong (keranjang kawat berisi batu) untuk memperkuat area tepi tanggul dan mencegah kerusakan tambahan akibat aliran air.
3	07/11/24	Dinding bendungan	Lubang pada Struktur Dinding Bendungan	Adanya lubang atau kerusakan signifikan pada dinding bendungan. Ini dapat disebabkan oleh erosi, tekanan air yang tinggi, atau kualitas material yang tidak memadai.	Berat
